# 四川省升钟水库灌区二期工程

## 竣工环境保护验收调查报告

建设单位：四川省升钟水利工程运管中心  
编制单位：四川十安环保工程有限公司  
编制日期：2026 年 9 月

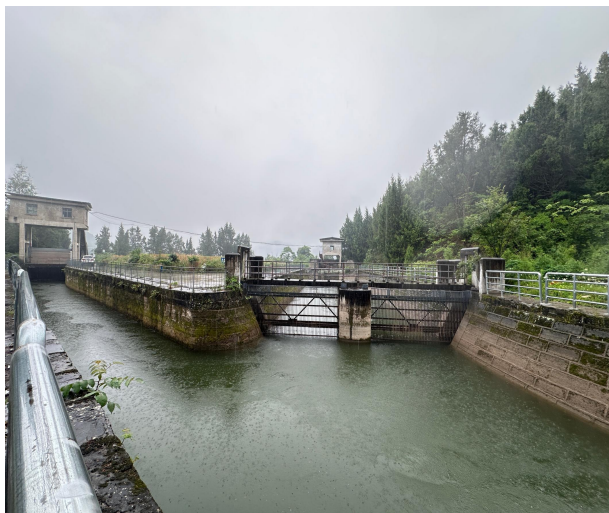
凤鸣渡槽

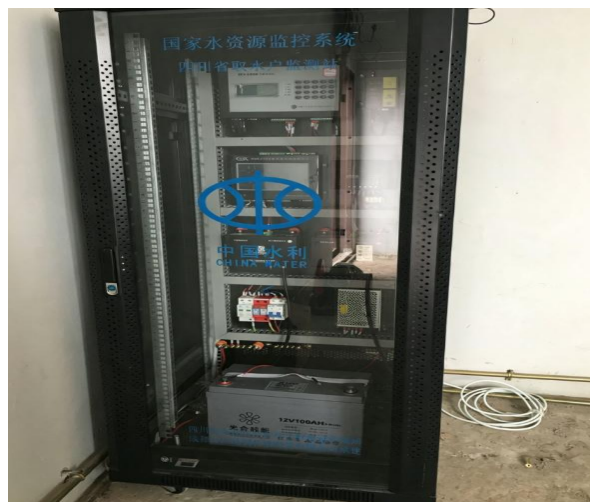
生态流量监测设备

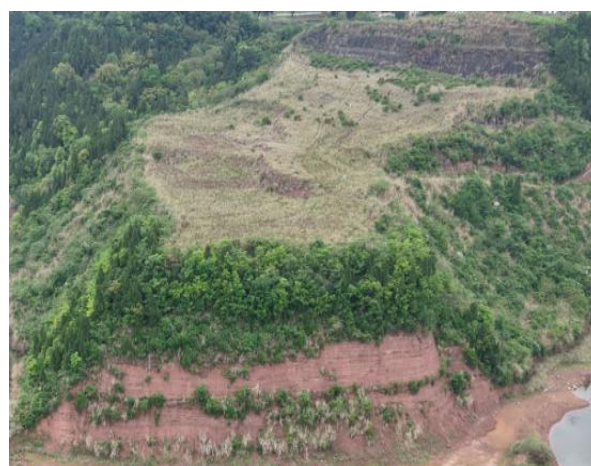
赵子河水库鸡公嘴黏土防渗料料场（已淹没）

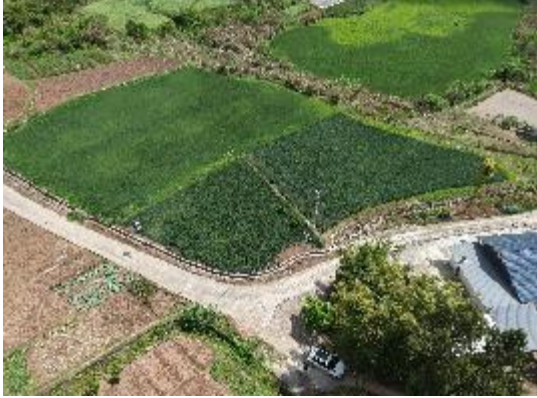
| <p>名称: 1-1#渣场<br/>现状: 弃渣量 1.9 万 m<sup>3</sup>, 扰动面积 0.78hm<sup>2</sup>, 已完成堆渣, 建有挡墙、排水沟, 已复耕。</p> | <p>名称: 1-2#渣场<br/>现状: 弃渣量 6.93 万 m<sup>3</sup>, 扰动面积 2.32hm<sup>2</sup>, 已完成堆渣, 建有挡墙、排水沟, 已复耕。</p> |

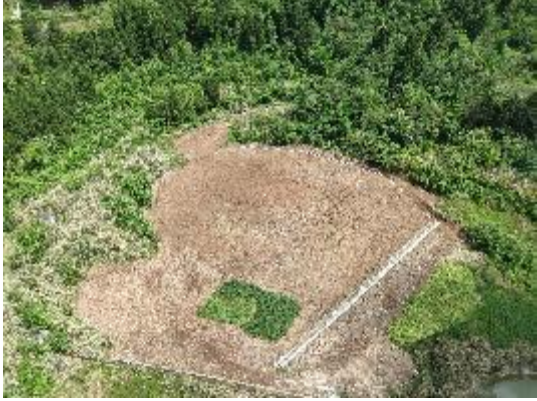
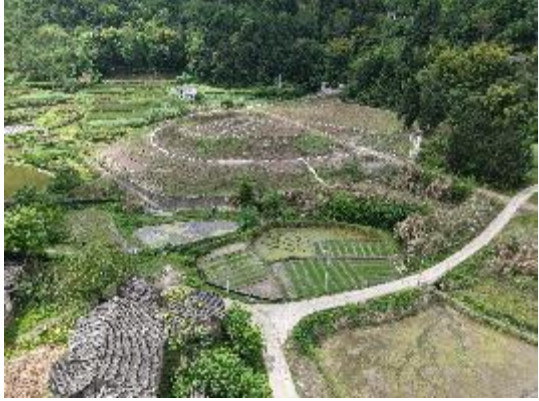
| <p>名称: 1-3#渣场<br/>现状: 弃渣量 4.81 万 m<sup>3</sup>, 扰动面积 0.87hm<sup>2</sup>, 已完成堆渣, 建有挡墙、排水沟, 已复耕, 整体植被恢复较好</p> | <p>名称: 1-4#渣场<br/>现状: 弃渣量 5.16 万 m<sup>3</sup>, 扰动面积 1.04hm<sup>2</sup>, 已完成堆渣, 建有挡墙、排水沟, 已复耕</p> |

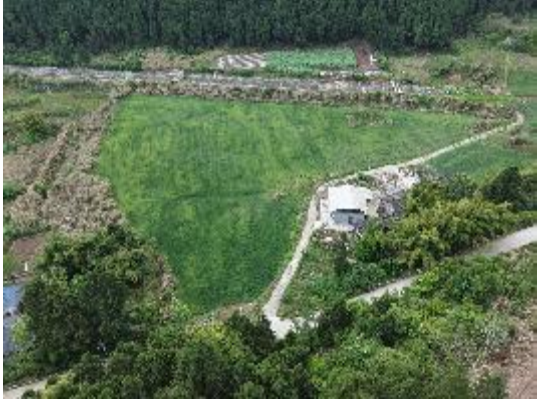
| <p>名称: 1-5#渣场<br/>现状: 弃渣量 7.57 万 m<sup>3</sup>, 扰动面积 1.84hm<sup>2</sup>, 已完成堆渣, 建有挡墙及部分排水沟, 已复耕, 边坡植被恢复较好</p> | <p>名称: 1-6#渣场<br/>现状: 弃渣量 22.18 万 m<sup>3</sup>, 扰动面积 4.11hm<sup>2</sup>, 已完成堆渣, 建有挡墙及部分排水沟, 已局部复耕</p> |

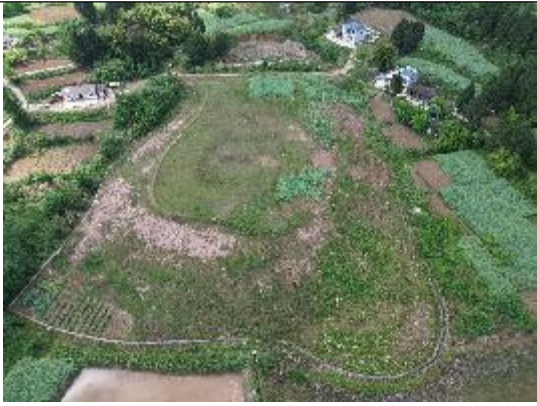
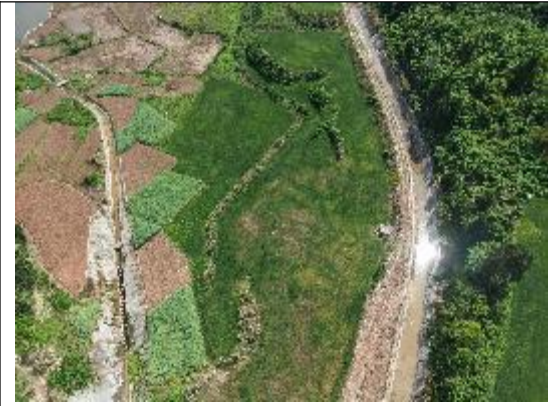
| <p>名称: 2-1#渣场<br/>现状: 弃渣量 5.55 万 m<sup>3</sup>, 扰动面积 1.74hm<sup>2</sup>, 已完成堆渣, 建有挡墙及排水沟, 已复垦</p> | <p>名称: 2-2#渣场<br/>现状: 弃渣量 5.94 万 m<sup>3</sup>, 扰动面积 1.85hm<sup>2</sup>, 已完成堆渣, 建有挡墙及排水沟, 临近渠道侧借用渠道排水沟, 整体植被恢复较好, 已复垦</p> |

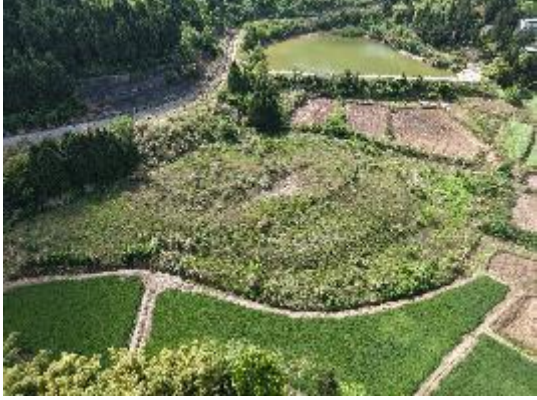
| <p>名称: 2-3#渣场<br/>现状: 弃渣量 6.62 万 m<sup>3</sup>, 扰动面积 1.13hm<sup>2</sup>, 已完成堆渣, 建有挡墙及排水沟, 已复垦, 植被恢复较好。</p> | <p>名称: 2-4#渣场<br/>现状: 弃渣量 5.04 万 m<sup>3</sup>, 扰动面积 1.51hm<sup>2</sup>, 已完成堆渣, 建有挡墙及部分排水沟, 已复垦</p> |

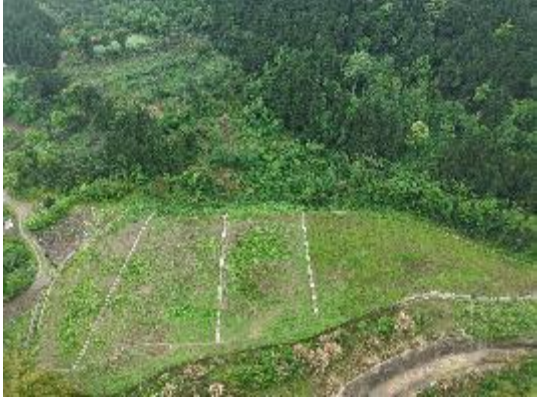
| <p>名称: 2-4-1#渣场<br/>现状: 弃渣量 1.96 万 m<sup>3</sup>, 扰动面积 0.83hm<sup>2</sup>, 已完成堆渣, 建有挡墙及排水沟, 已复垦</p> | <p>名称: 2-5#渣场<br/>现状: 弃渣量 2.19 万 m<sup>3</sup>, 扰动面积 0.7hm<sup>2</sup>, 已完成堆渣, 建有挡墙及排水沟, 已复垦</p> |

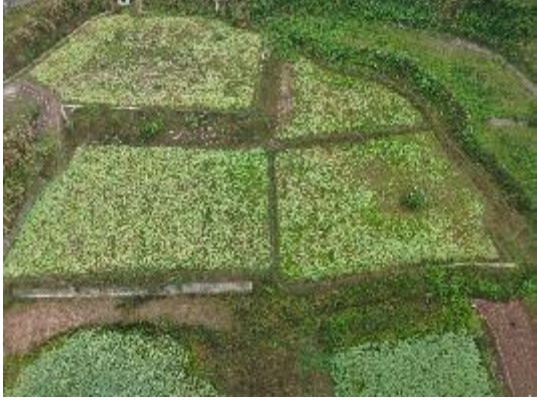
| <p>名称: 2-5-1#渣场<br/>现状: 弃渣量 2.59 万 m<sup>3</sup>, 扰动面积 0.95hm<sup>2</sup>, 已完成堆渣, 建有挡墙及排水沟, 边坡修建棱形护坡, 已复垦</p> | <p>名称: 2-5-2#渣场<br/>现状: 弃渣量 2.25 万 m<sup>3</sup>, 扰动面积 0.45hm<sup>2</sup>, 已完成堆渣, 建有挡墙及排水沟, 已复垦, 边坡植被恢复。</p> |

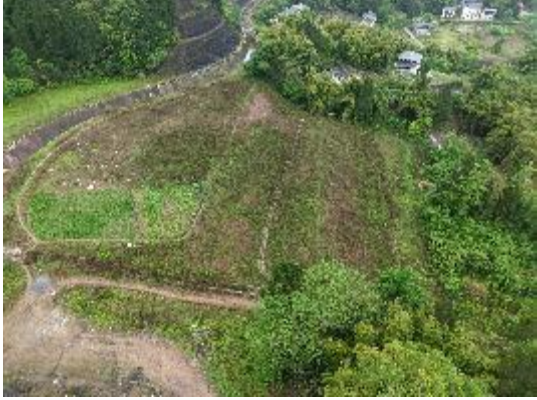
| <p>名称: 2-6#渣场<br/>现状: 弃渣量 7.3 万 m<sup>3</sup>, 扰动面积 0.75hm<sup>2</sup>, 已完成堆渣, 建有挡墙及排水沟, 已有植被恢复</p> | <p>名称: 2-6-1#渣场<br/>现状: 弃渣量 1.17 万 m<sup>3</sup>, 扰动面积 0.76hm<sup>2</sup>, 已完成堆渣, 建有挡墙及局部排水沟, 整体植被恢复较好</p> |

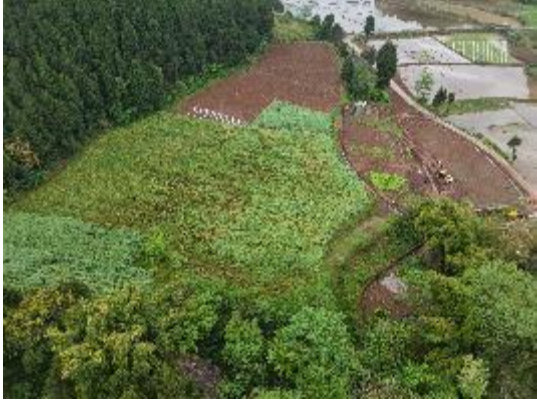
| <p>名称: 2-7-2#渣场<br/>现状: 弃渣量 2.36 万 m<sup>3</sup>, 扰动面积 1.01hm<sup>2</sup>, 已完成堆渣, 建有挡墙及局部排水沟, 已复垦, 边坡植被恢复较好</p> | <p>名称: 2-8#渣场<br/>现状: 弃渣量 3.21 万 m<sup>3</sup>, 扰动面积 0.91hm<sup>2</sup>, 已完成堆渣, 建有挡墙及局部排水沟, 已复垦, 边坡进行绿化。</p> |

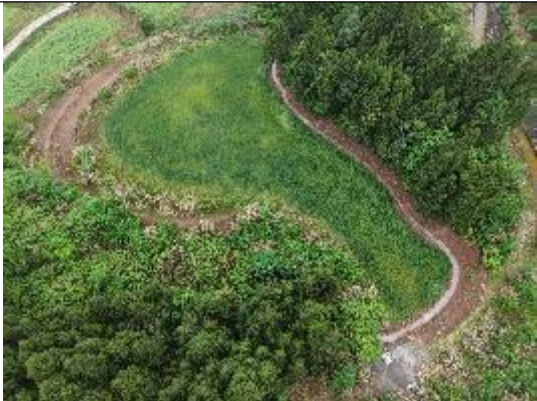
| <p>名称: 2-9#渣场<br/>现状: 弃渣量 3.18 万 m<sup>3</sup>, 扰动面积 0.91hm<sup>2</sup>, 已完成堆渣, 建有挡墙及局部排水沟</p> | <p>名称: 2-10-1#渣场<br/>现状: 弃渣量 2.48 万 m<sup>3</sup>, 扰动面积 0.57hm<sup>2</sup>, 已完成堆渣, 按照局部预制排水沟, 已复垦</p> |

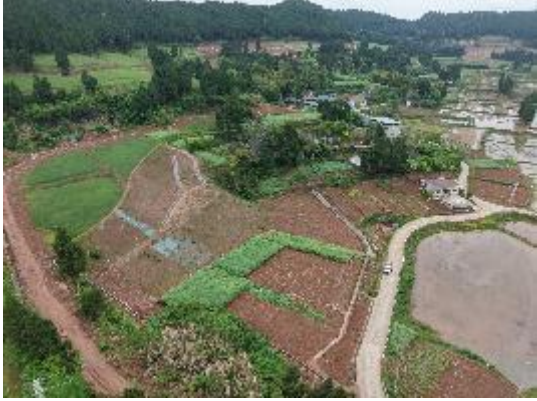
| <p>名称: 2-10-2#渣场<br/>现状: 弃渣量 1.98 万 m<sup>3</sup>, 扰动面积 0.86hm<sup>2</sup>, 已完成堆渣, 建有挡墙及局部排水沟, 边坡已绿化。</p> | <p>名称: 2-11-1#渣场<br/>现状: 弃渣量 4.38 万 m<sup>3</sup>, 扰动面积 0.31hm<sup>2</sup>, 已完成堆渣, 建有挡墙, 植被恢复较好</p> |

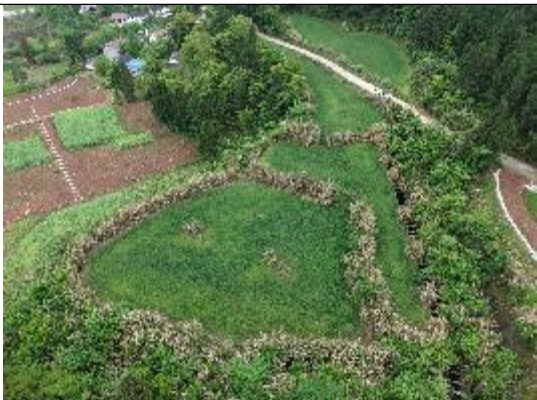
| <p>名称: 2-11-2#渣场<br/>现状: 弃渣量 0.9 万 m<sup>3</sup>, 扰动面积 0.66hm<sup>2</sup>, 已完成堆渣, 建有挡墙及局部排水沟, 已复垦, 植被恢复较好进行调整。</p> | <p>名称: 2-12#渣场<br/>现状: 弃渣量 3 万 m<sup>3</sup>, 扰动面积 0.89hm<sup>2</sup>, 已完成堆渣, 建有挡墙, 已复垦, 植被恢复较好</p> |

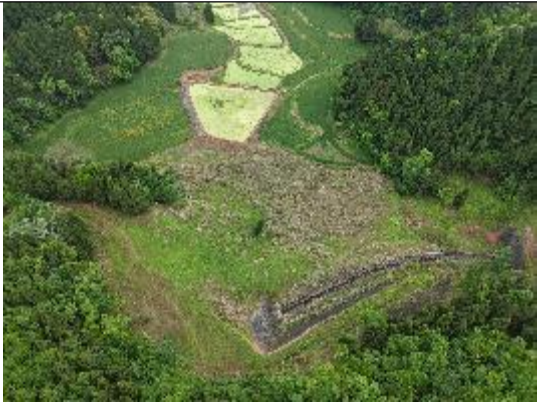
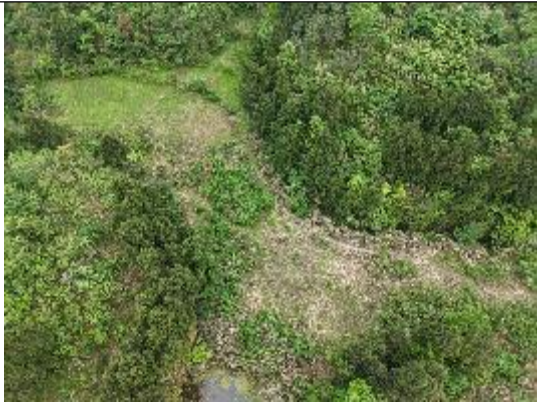
| <p>名称：2-13#渣场<br/>现状：弃渣量 6 万 m<sup>3</sup>，扰动面积 1.99hm<sup>2</sup>，已完成堆渣，建有挡墙，已复垦，植被恢复较好</p> | <p>名称：2-14#渣场<br/>现状：弃渣量 3.26 万 m<sup>3</sup>，扰动面积 0.63hm<sup>2</sup>，已完成堆渣，建有挡墙，整体植被恢复较好</p> |

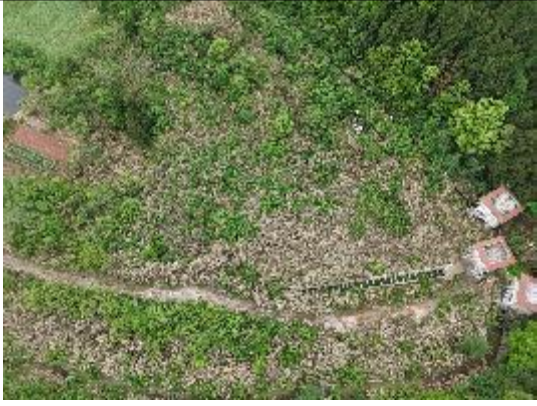
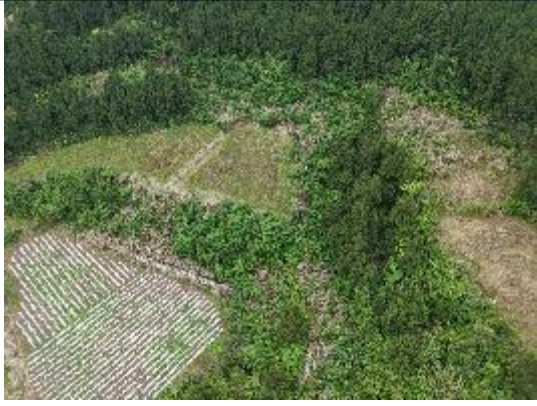
| <p>名称：2-15#渣场<br/>现状：弃渣量 2.99 万 m<sup>3</sup>，扰动面积 0.69hm<sup>2</sup>，已完成堆渣，建有挡墙，整体植被恢复较好</p> | <p>名称：8-1#渣场<br/>现状：弃渣量 3.51 万 m<sup>3</sup>，扰动面积 0.69hm<sup>2</sup>，已完成堆渣，建有挡墙，已复垦，植被恢复较好</p> |

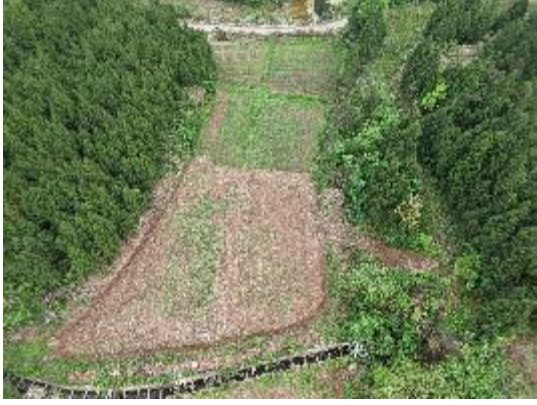
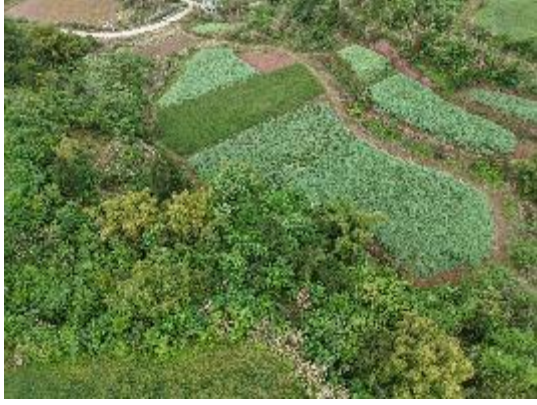
| <p>名称：8-2#渣场<br/>现状：弃渣量 2.58 万 m<sup>3</sup>，扰动面积 1.04hm<sup>2</sup>，已完成堆渣，建有挡墙，已复垦，植被恢复较好。</p> | <p>名称：8-3#渣场<br/>现状：弃渣量 5.52 万 m<sup>3</sup>，扰动面积 0.84hm<sup>2</sup>，已完成堆渣，建有挡墙，已复垦，植被恢复较好</p> |

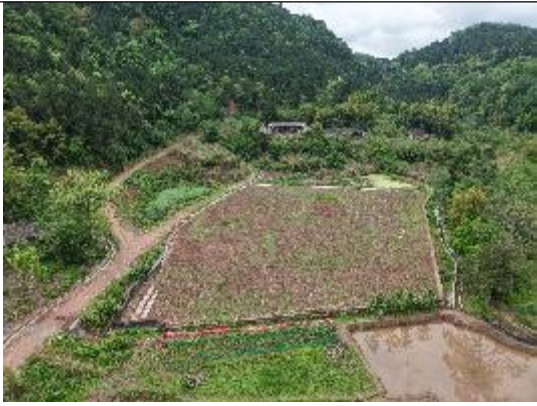
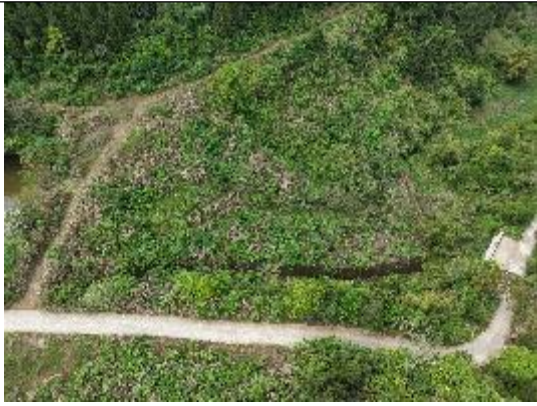
| <p>名称：8-4#渣场</p> <p>现状：弃渣量 1.89 万 m<sup>3</sup>，扰动面积 0.9hm<sup>2</sup>，已完成堆渣，建有挡墙，已复垦，植被恢复较好</p> | <p>名称：8-5#渣场</p> <p>现状：弃渣量 4.33 万 m<sup>3</sup>，扰动面积 0.6hm<sup>2</sup>，已完成堆渣，建有挡墙，植被恢复较好</p> |

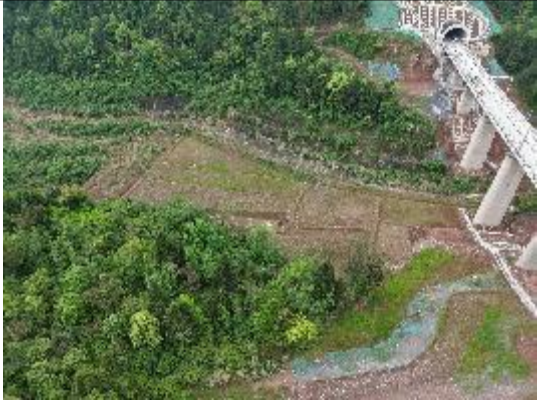
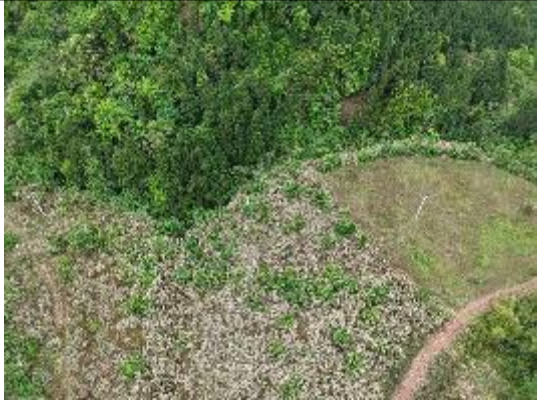
| <p>名称：9-1#渣场</p> <p>现状：弃渣量 5.63 万 m<sup>3</sup>，扰动面积 1.27hm<sup>2</sup>，已完成堆渣，建有挡墙，植被恢复较好</p> | <p>名称：9-2#渣场</p> <p>现状：弃渣量 5.47 万 m<sup>3</sup>，扰动面积 1.1hm<sup>2</sup>，已完成堆渣，建有挡墙，植被恢复较好</p> |

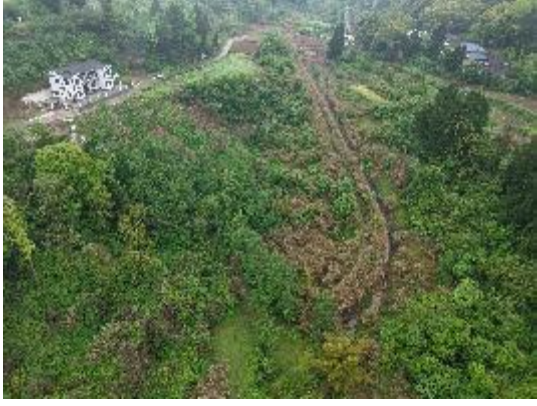
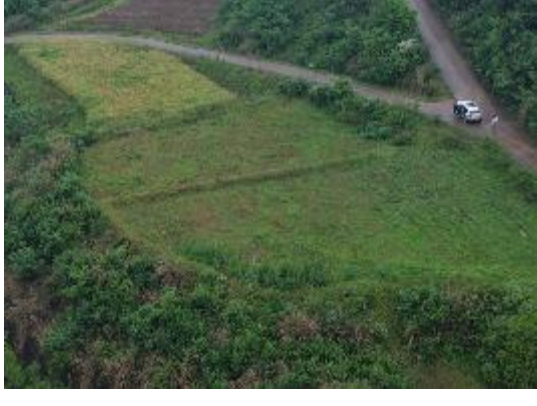
| <p>名称：9-3#渣场</p> <p>现状：弃渣量 3.25 万 m<sup>3</sup>，扰动面积 1.45hm<sup>2</sup>，已完成堆渣，建有挡墙，坡脚以放水渠为排水沟，渣顶复耕，边坡植被恢复较好</p> | <p>名称：9-4#渣场</p> <p>现状：弃渣量 3.7 万 m<sup>3</sup>，扰动面积 0.53hm<sup>2</sup>，已完成堆渣，建有挡墙，局部复垦，植被恢复较好</p> |

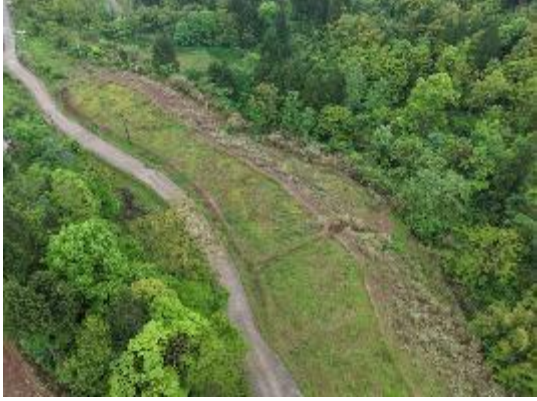
| <p>名称：徐家山隧洞出口渣场<br/>现状：弃渣量 1.34 万 m<sup>3</sup>，扰动面积 0.78hm<sup>2</sup>，已完成堆渣，建有挡墙，部分植被恢复</p> | <p>名称：耳子山隧洞进口渣场<br/>现状：弃渣量 1.38 万 m<sup>3</sup>，扰动面积 0.71hm<sup>2</sup>，已完成堆渣，建有挡墙，植被恢复较好</p> |

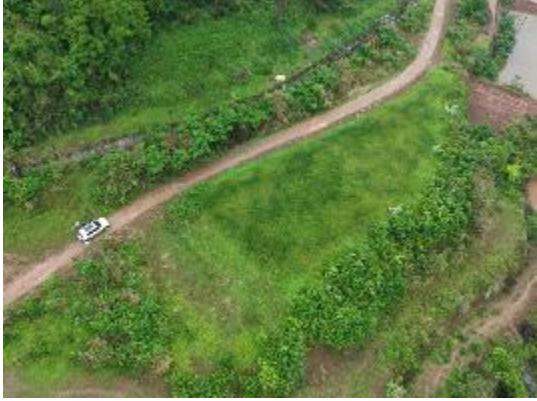
| <p>名称：观音崖隧进渣场<br/>现状：弃渣量 3.58 万 m<sup>3</sup>，扰动面积 0.39hm<sup>2</sup>，已完成堆渣，建有挡墙，已复垦，植被恢复较好</p> | <p>名称：铁仓坡进口渣场<br/>现状：弃渣量 3.02 万 m<sup>3</sup>，扰动面积 0.58hm<sup>2</sup>，已完成堆渣，建有挡墙，已复垦，植被恢复较好</p> |

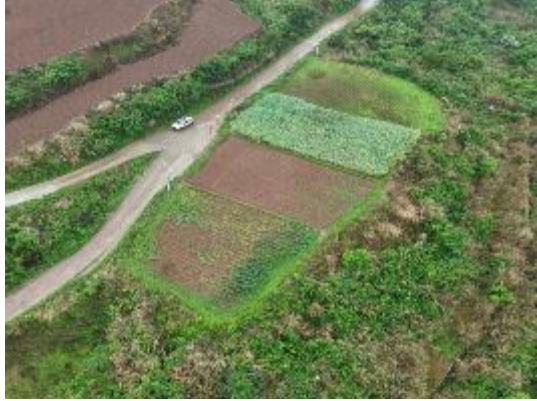
| <p>名称：铁仓坡出口渣场<br/>现状：弃渣量 2.89 万 m<sup>3</sup>，扰动面积 0.65hm<sup>2</sup>，已完成堆渣，建有挡墙，已复垦，植被恢复较好</p> | <p>名称：崩崖坡进口渣场<br/>现状：弃渣量 1.72 万 m<sup>3</sup>，扰动面积 0.62hm<sup>2</sup>，已完成堆渣，建有挡墙，植被恢复较好</p> |

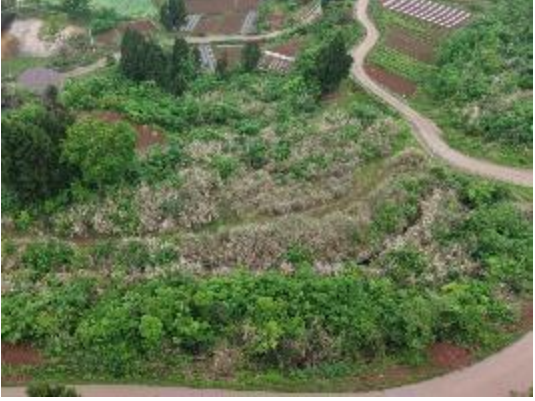
| <p>名称：邓家湾隧洞进口渣场<br/>现状：弃渣量 1.64 万 m<sup>3</sup>，扰动面积 0.34hm<sup>2</sup>，已完成堆渣，建有挡墙，植被恢复较好，右下角有居民点</p> | <p>名称：四方碑进口渣场<br/>现状：弃渣量 2.54 万 m<sup>3</sup>，扰动面积 0.4hm<sup>2</sup>，已完成堆渣，建有挡墙，已复垦，植被恢复较好</p> |

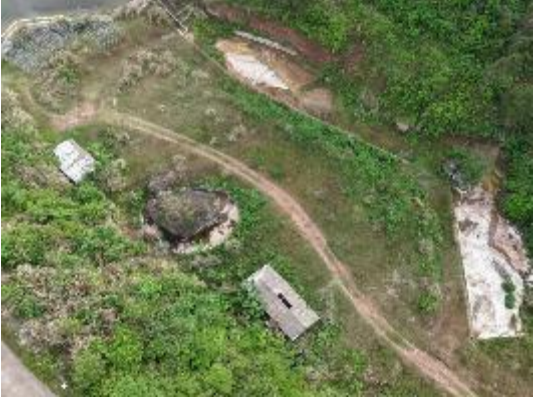
| <p>名称：四方碑出口渣场<br/>现状：弃渣量 0.63 万 m<sup>3</sup>，扰动面积 0.42hm<sup>2</sup>，已完成堆渣，建有挡墙</p> | <p>名称：狗屎坪隧洞进口渣场<br/>现状：弃渣量 0.76 万 m<sup>3</sup>，扰动面积 0.36hm<sup>2</sup>，已完成堆渣，建有挡墙及排水沟，植被恢复较好</p> |

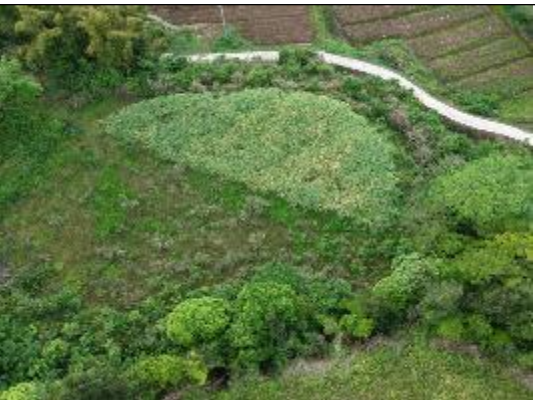
| <p>名称：狗屎坪隧洞出口渣场<br/>现状：弃渣量 0.68 万 m<sup>3</sup>，扰动面积 0.36hm<sup>2</sup>，已完成堆渣，建有挡墙，顶部已复垦</p> | <p>名称：罗壁山隧洞出口渣场<br/>现状：弃渣量 0.63 万 m<sup>3</sup>，扰动面积 0.48hm<sup>2</sup>，已完成堆渣，建有挡墙，植被恢复较好</p> |

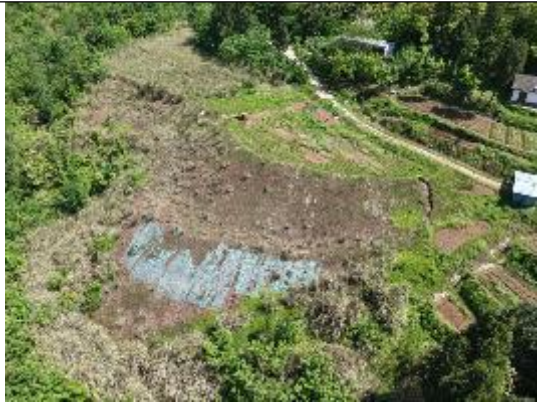
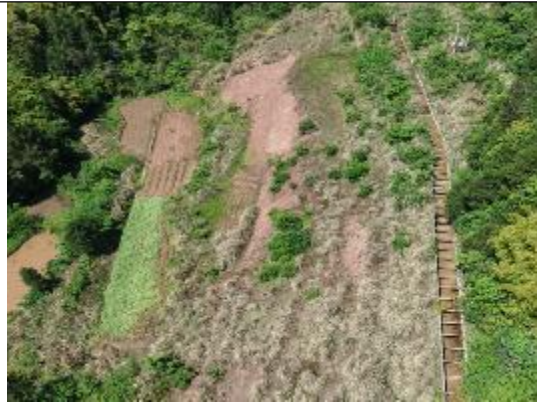
| <p>名称：青杠林隧洞出口渣场<br/>现状：弃渣量 1.91 万 m<sup>3</sup>，扰动面积 0.73hm<sup>2</sup>，已完成堆渣，建有挡墙及排水沟，已复垦</p> | <p>名称：刘家山隧洞出口渣场<br/>现状：弃渣量 3.31 万 m<sup>3</sup>，扰动面积 0.8hm<sup>2</sup>，已完成堆渣，建有挡墙，局部复垦</p> |

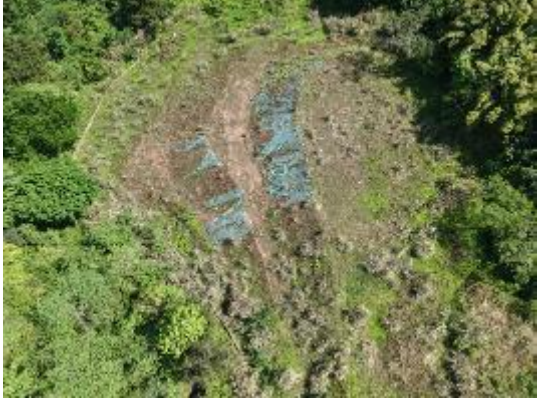
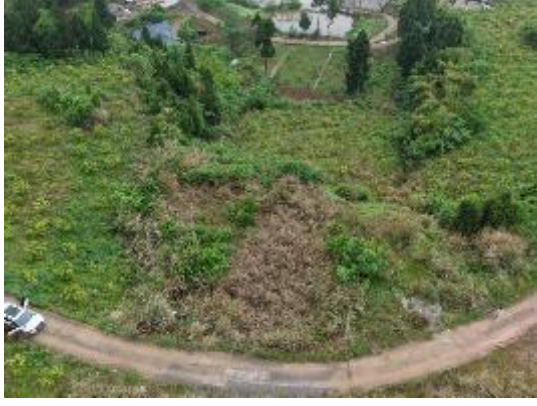
| <p>名称：凉水井隧洞出口渣场<br/>现状：弃渣量 0.87 万 m<sup>3</sup>，扰动面积 0.82hm<sup>2</sup>，已完成堆渣，建有挡墙及临时排水沟</p> | <p>名称：白庙子隧洞出口渣场<br/>现状：弃渣量 0.83 万 m<sup>3</sup>，扰动面积 0.25hm<sup>2</sup>，已完成堆渣，植被恢复较好</p> |

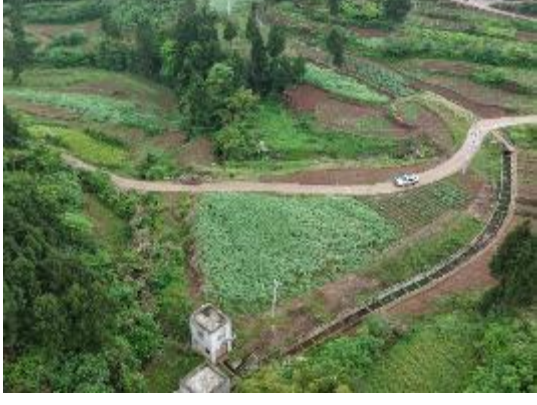
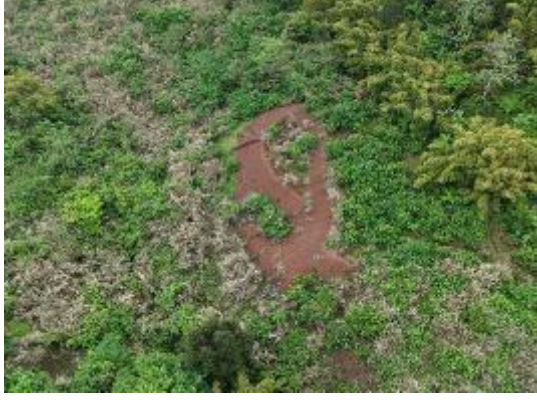
| <p>名称：高家咀进口渣场<br/>现状：弃渣量 0.9 万 m<sup>3</sup>，扰动面积 0.26hm<sup>2</sup>，已完成堆渣，建有挡墙，顶部复垦</p> | <p>名称：兔儿包进口渣场<br/>现状：弃渣量 1.7 万 m<sup>3</sup>，扰动面积 0.58hm<sup>2</sup>，已完成堆渣，有植被恢复</p> |

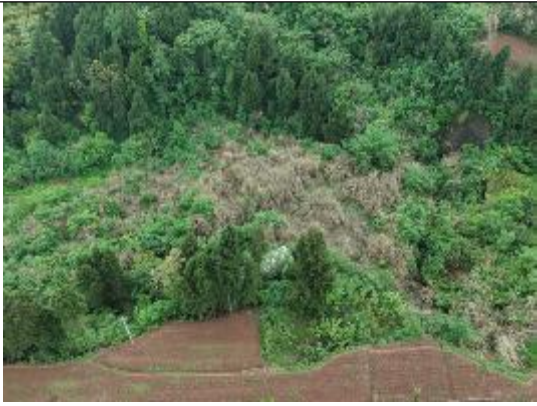
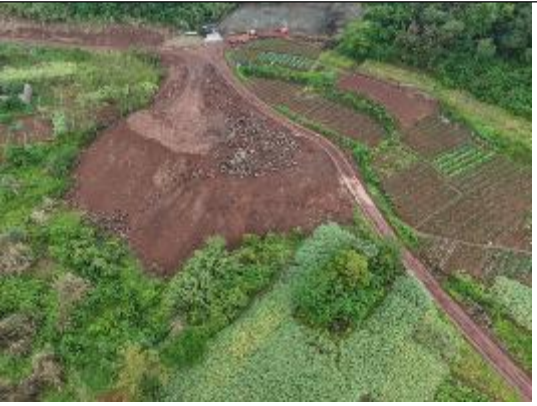
| <p>名称：小寨子进口渣场<br/>现状：弃渣量 1.8 万 m<sup>3</sup>，扰动面积 0.35hm<sup>2</sup>，已完成堆渣，建有挡墙，植被恢复较好</p> | <p>名称：三大炮隧洞进口渣场<br/>现状：弃渣量 0.56 万 m<sup>3</sup>，扰动面积 0.26hm<sup>2</sup>，已复垦</p> |

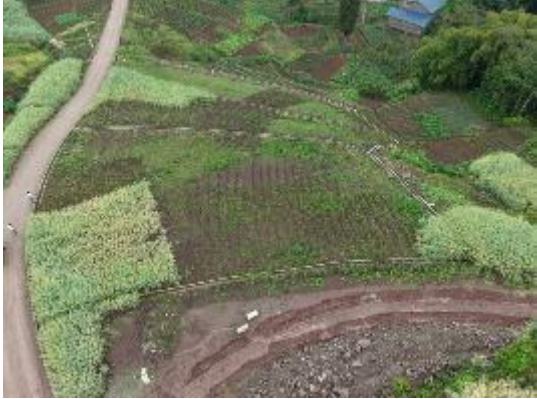
| <p>名称：天星桥渡槽出口渣场<br/>现状：弃渣量 3.16 万 m<sup>3</sup>，扰动面积 0.52hm<sup>2</sup>，已完成堆渣，建有挡墙及排水沟</p> | <p>名称：龟窝梁隧洞进口渣场<br/>现状：弃渣量 1.58 万 m<sup>3</sup>，扰动面积 0.36hm<sup>2</sup>，未完成堆渣，建有挡墙，部分植被恢复</p> |

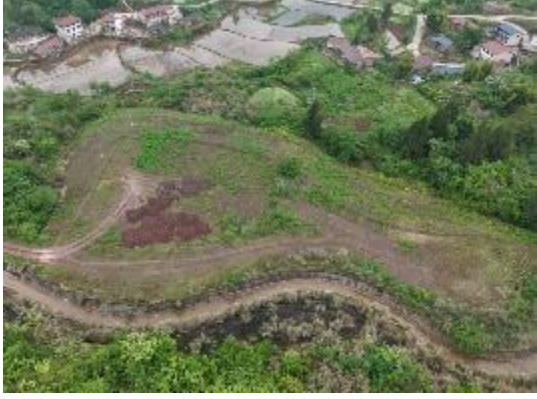
| <p>名称：土地坡隧洞出口渣场<br/>现状：弃渣量 3.96 万 m<sup>3</sup>，扰动面积 0.66hm<sup>2</sup>，已完成堆渣，建有挡墙及排水沟</p> | <p>名称：望乡坪隧洞出口渣场<br/>现状：弃渣量 2.15 万 m<sup>3</sup>，扰动面积 1.06hm<sup>2</sup>，未完成堆渣，建有挡墙，植被恢复较好</p> |

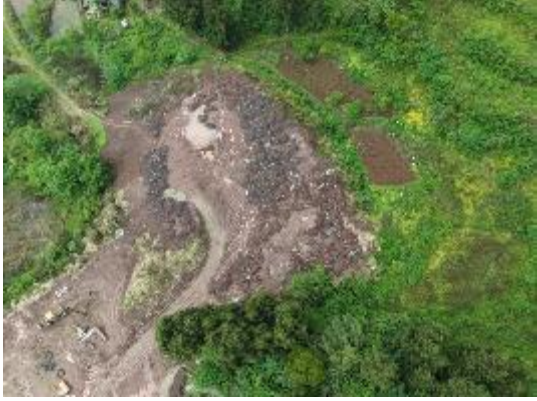
| <p>名称：雷打崖隧洞进口渣场<br/>现状：弃渣量 1.99 万 m<sup>3</sup>，扰动面积 0.32hm<sup>2</sup>，<br/>左下方有居民点</p> | <p>名称：姚家寨隧洞支洞渣场<br/>现状：弃渣量 2.31 万 m<sup>3</sup>，扰动面积 0.87hm<sup>2</sup>，<br/>已完成堆渣，建有挡墙及排水沟，已复垦</p> |

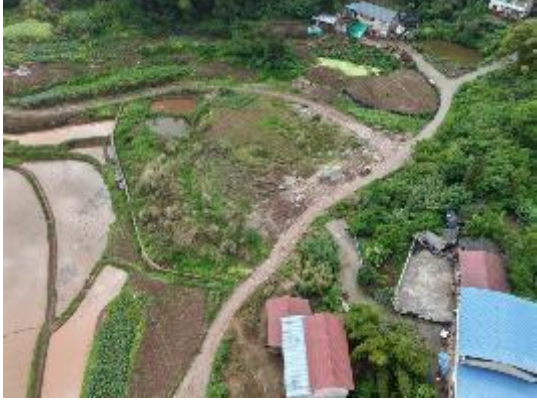
| <p>名称：姚家寨隧洞出口渣场<br/>现状：弃渣量 1.65 万 m<sup>3</sup>，扰动面积 0.53hm<sup>2</sup>，<br/>已完成堆渣，建有挡墙，顶部局部复垦</p> | <p>名称：彭家龙隧洞出口渣场<br/>现状：弃渣量 1.89 万 m<sup>3</sup>，扰动面积 0.62hm<sup>2</sup>，<br/>建有挡墙</p> |

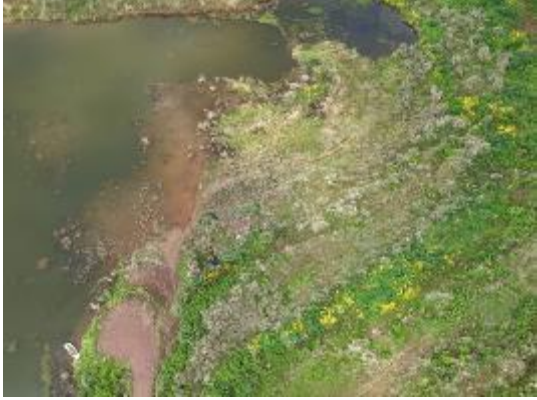
| <p>名称：应家沟水库 2#渣场<br/>现状：弃渣量 10.64 万 m<sup>3</sup>，扰动面积 2.24hm<sup>2</sup>，<br/>已完成堆渣，局部已淹没</p> | <p>名称：应家沟水库 3#渣场<br/>现状：弃渣量 8.19 万 m<sup>3</sup>，扰动面积 1.66hm<sup>2</sup>，<br/>已完成堆渣，建有挡墙及排水沟，已复垦</p> |

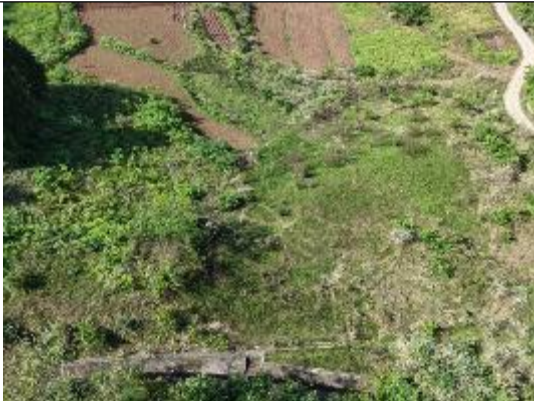
| <p>名称：老荒坡隧洞出口渣场</p> <p>现状：弃渣量 0.8 万 m<sup>3</sup>，扰动面积 0.26hm<sup>2</sup>，已完成堆渣，建有挡墙及排水沟，植被恢复较好</p> | <p>名称：朱家山隧洞进口渣场</p> <p>现状：弃渣量 0.8 万 m<sup>3</sup>，扰动面积 0.43hm<sup>2</sup>，已完成堆渣，建有挡墙及排水沟，已复垦、绿化，顶部修建有房屋</p> |

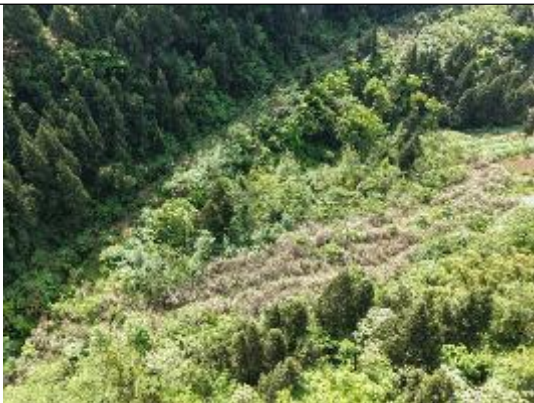
| <p>名称：朱家山隧洞出口渣场</p> <p>现状：弃渣量 0.63 万 m<sup>3</sup>，扰动面积 0.37hm<sup>2</sup>，已完成堆渣，建有挡墙，植被恢复较好</p> | <p>名称：跑马坪隧洞出口渣场</p> <p>现状：弃渣量 0.91 万 m<sup>3</sup>，扰动面积 0.34hm<sup>2</sup>，已完成堆渣，建有挡墙，植被恢复较好</p> |

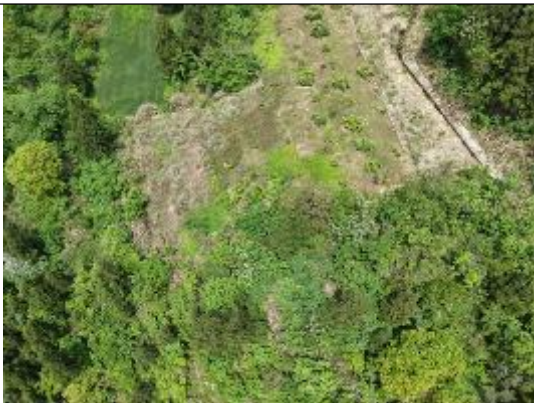
| <p>名称：鱼池山进口渣场</p> <p>现状：弃渣量 0.89 万 m<sup>3</sup>，扰动面积 0.21hm<sup>2</sup>，已完成堆渣，建有挡墙及排水沟，已复垦、绿化</p> | <p>名称：鱼池山出口渣场</p> <p>现状：弃渣量 0.94 万 m<sup>3</sup>，扰动面积 0.11hm<sup>2</sup>，已完成堆渣，建有挡墙，植被恢复较好</p> |

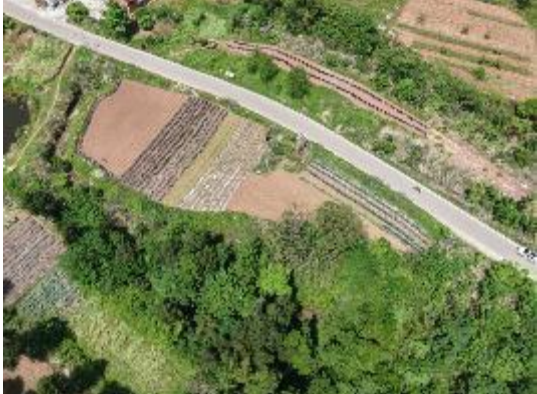
| <p>名称：滴水岩进口渣场<br/>现状：弃渣量 0.79 万 m<sup>3</sup>，扰动面积 0.25hm<sup>2</sup>，已完成堆渣，建有挡墙，已复垦、绿化</p> | <p>名称：八角铺进口渣场<br/>现状：弃渣量 0.92 万 m<sup>3</sup>，扰动面积 0.24hm<sup>2</sup>，已完成堆渣，建有挡墙，植被恢复较好</p> |

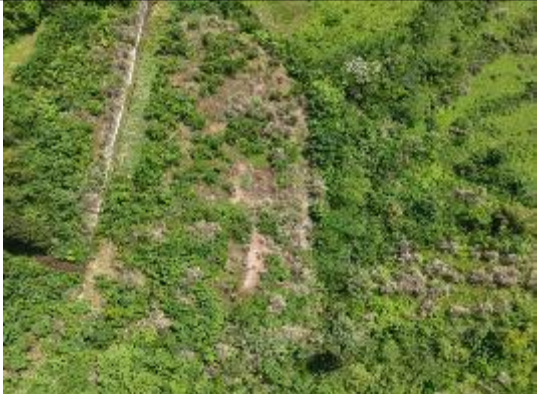
| <p>名称：太阳山至大方山渣场<br/>现状：弃渣量 0.97 万 m<sup>3</sup>，扰动面积 0.46hm<sup>2</sup>，已完成堆渣，建有挡墙及局部排水沟，上部利用渠道排水沟，植被恢复较好</p> | <p>名称：大方山出口渣场<br/>现状：弃渣量 0.38 万 m<sup>3</sup>，扰动面积 0.14hm<sup>2</sup>，已完成堆渣，建有挡墙，顶部已复垦，利用渠道作排水沟</p> |

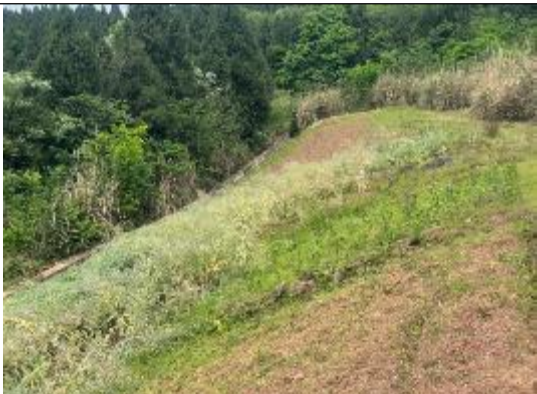
| <p>名称：双土地隧洞进口渣场<br/>现状：弃渣量 0.89 万 m<sup>3</sup>，扰动面积 0.36hm<sup>2</sup>，已完成堆渣，建有挡墙，已复垦、绿化，利用渠道作排水沟</p> | <p>名称：杨家堡隧洞进口渣场<br/>现状：弃渣量 0.47 万 m<sup>3</sup>，扰动面积 0.11hm<sup>2</sup>，已完成堆渣，建有挡墙及排水沟，已复垦</p> |

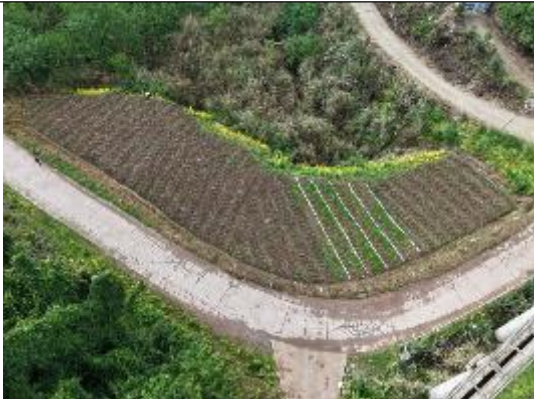
| <p>名称：曹家堰隧洞进口渣场</p> <p>现状：弃渣量 1.36 万 m<sup>3</sup>，扰动面积 0.24hm<sup>2</sup>，已完成堆渣，建有挡墙及排水沟，已复垦</p> | <p>名称：黄梁堡隧洞出口渣场</p> <p>现状：弃渣量 0.87 万 m<sup>3</sup>，扰动面积 0.15hm<sup>2</sup>，已完成堆渣，建有挡墙及排水沟，已复垦</p> |

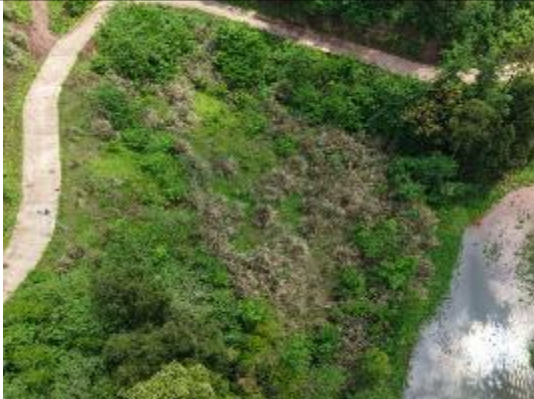
| <p>名称：林家湾隧洞进口 2#渣场</p> <p>现状：弃渣量 0.87 万 m<sup>3</sup>，扰动面积 0.15hm<sup>2</sup>，已完成堆渣，建有挡墙，植被恢复较好</p> | <p>名称：林家湾隧洞出口 3#渣场</p> <p>现状：弃渣量 0.53 万 m<sup>3</sup>，扰动面积 0.18hm<sup>2</sup>，已完成堆渣，建有挡墙及排水沟，已复垦</p> |

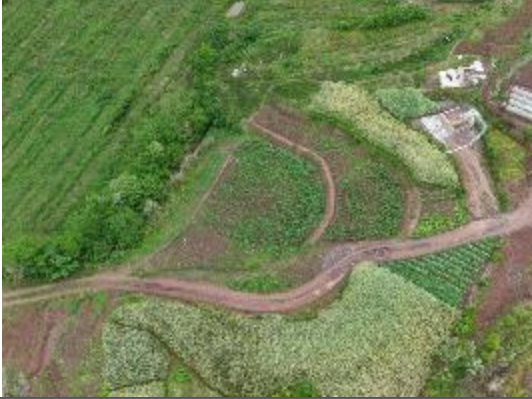
| <p>名称：胡家坝隧洞进口 4#渣场</p> <p>现状：弃渣量 0.79 万 m<sup>3</sup>，扰动面积 0.16hm<sup>2</sup>，已完成堆渣，建有挡墙及排水沟</p> | |
